Mesures immédiates requises

Modèles particuliers de lignes de vie autorétractables Sealed-Blok^{MC} DBI-SALA[®] 3M^{MC} avec fonction de récupération

3M émet cet avis d'arrêt d'utilisation et de réparation pour certaines lignes de vie autorétractables Sealed-Blok^{MC} DBI-SALA[®] de 3M^{MC}

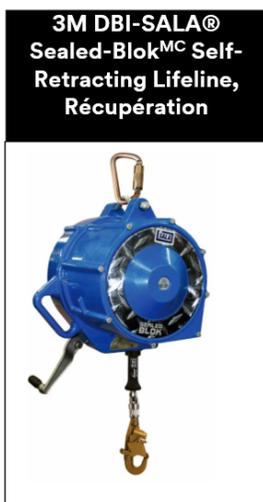
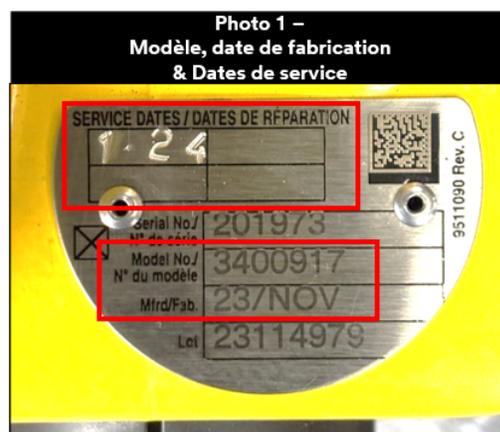
Étape 1. Trouvez le numéro de modèle sur l'étiquette d'identification du métal (voir la photo 1). Si le numéro de modèle de votre appareil est répertorié dans le tableau ci-dessous, passez à l'**étape 2**. Si le numéro de modèle n'est pas indiqué ci-dessous, il ne fait pas partie de l'avis et peut être remis en service.

Étape 2. Localisez les registres des dates de fabrication et d'entretien sur l'étiquette d'identification du métal. Si l'appareil a été fabriqué OU entretenu de janvier 2022 à octobre 2024, passez à **l'étape 3**. Si l'appareil n'a pas été fabriqué ou entretenu pendant la période touchée, il ne fait pas partie de l'avis et peut être remis en service. (Voir l'annexe A pour la marque de correction sur l'étiquette.)

Étape 3. Pour les cas d'utilisation où un blok^{MC} scellé affecté avec fonction de récupération est utilisé comme approche de sauvetage principale pour un événement d'automne, il existe deux options pour l'action (voir ci-dessous) :

1. Retirez l'appareil du service et envoyez-le pour une correction immédiate, passez à l' **étape 4**.
2. Établir un plan de sauvetage, qui ne dépend pas de la fonction de récupération de Sealed-Blok^{MC}. Une fois qu'un nouveau plan de sauvetage est en place, l'appareil peut rester utilisé pour la fonction antichute jusqu'à ce qu'il puisse être envoyé pour le service et être corrigé, voir **l'étape 4**. Une fois que l'appareil est assaini, il peut être remis en service complet avec le plan de sauvetage d'origine en utilisant la fonction de récupération.

Si le Sealed-Blok^{MC} touché n'est pas utilisé comme plan de sauvetage principal, l'appareil peut rester utilisé pour la fonctionnalité antichute jusqu'à ce qu'il puisse être envoyé pour le service et être corrigé pendant le service, voir l' **étape 4**.

Étape 4 : Pour commencer le processus de remise en état des appareils touchés, veuillez consulter www.3m.ca/sealblokrecall ; ou www.3m.ca/sealblokrecallFR et remplissez le formulaire d'admission. Toutes les options de correction ne sont pas immédiatement disponibles au moment de cette communication.

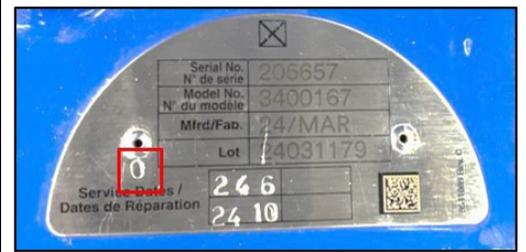
Les lignes de sauvetage autorétractables DBI-SALA[®] de 3M qui ont fait l'objet d'un assainissement auront un « 0 » marqué sur l'étiquette d'identification du métal près du lot ou de la date de fabrication (voir l'image).

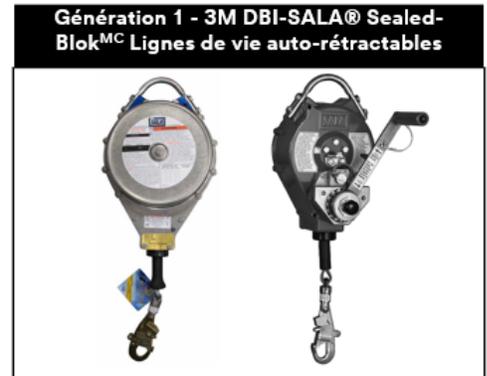
Les lignes de vie auto-rétractables Sealed-Blok^{MC} de génération 1, produites avant 2015, ont un boîtier différent (forme de larme). Ils ne font pas partie de l'avis et peuvent continuer d'être utilisés et réparés selon les directives.
